S.P. RADIO AS - SAILOR MARINERADIO

Modifikation af dimmerkredsløb i R104

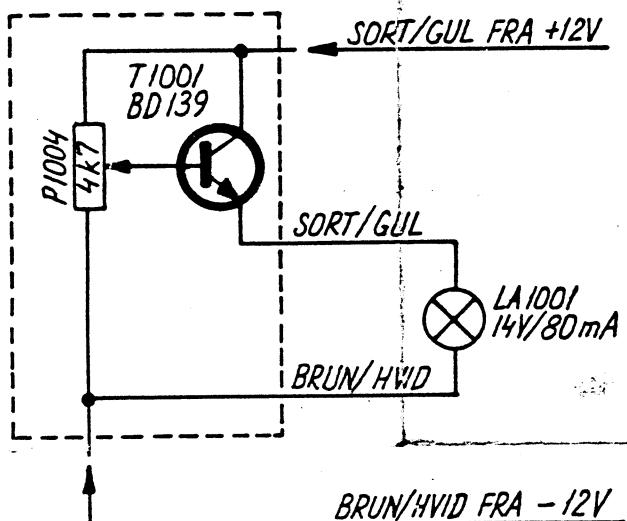
Diagram:

Dimmerkredsløb modificeret på følgende måde:

I ældre anlæg, hvor 330 ohm trådviklet potentiometer skal udskiftes, foretages modifikationen på følgende måde:

Da der ikke er hul i chassis til styretap for nyt potentiometer, skal styretappen klippes af, og potentiometer fastholdes med tandskiver.

Ledningsmontering: Sort/gul ledning fra apparat (+12 volt) loddes på yderste ben af potentiometer sammen med midterste ben af transistor, og brun/hvid ledning fra apparat (-12 volt) loddes på det andet yderste ben af potentiometer sammen med den anden brun/hvid ledning.
