Modulationsproblemer i SAILOR VHF RT2048

Modulation Problems in SAILOR VHF RT2048

**S. P. RADIO**

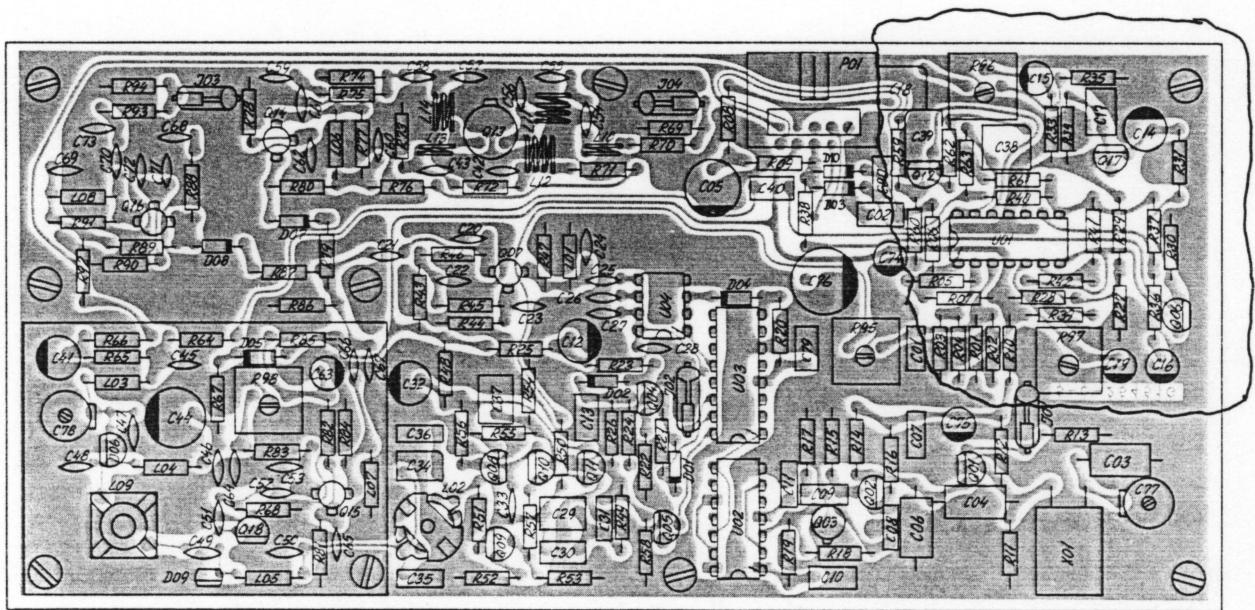
SYNTHESIZER (MODULE 3)

We have seen that some of the above-mentioned VHF-stations may have periodical modulation distortion. The reason is a leakage between two components on the PCB near the microphone amplifier on the synthesizer unit (module 3).

View from component side with lower side tracks.

The problem is solved by carefully cleaning the part of the PCB shown on the enclosed drawing with distilled water, afterwards you must seal the part of the PCB in question.
