November 1992

## INGEN SENDING ELLER MODTAGELSE PÅ SAILOR RM2150/RM2151

**S. P. RADIO**

## **NY SOFTWARE TIL SAILOR RM2150/51 OG H2098A/RADIOTELEX**

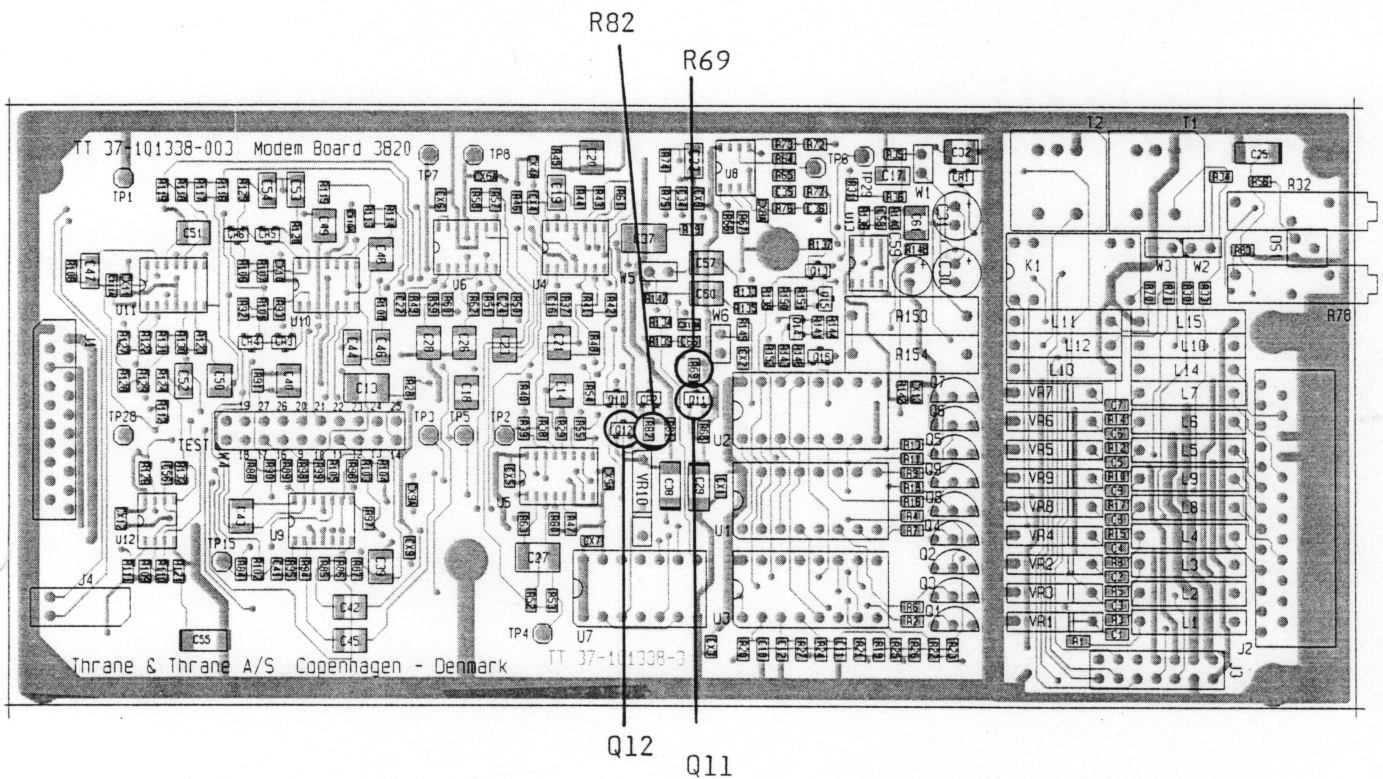
## 5.5 COMPONENT LOCATION FILTER UNIT (MODULE 5)

Grunden til fejlen er, at transistoren Q11 på filterprintet bliver for varm. For at løse problemet skal filterprintet udskiftes med et nyt, som vil blive krediteret, når det gamle print er returneret til S.P. Radio A/S.

To reduce the power disposed in the transistors Q11 and Q12 the following components are modified:

The transistors Q11 and Q12 are changed with new transistors, the reason for this is that the transistors Q11 and Q12 has been overloaded and therefore the mean time between failure is reduced.

R69 is changed from one 56 ohm resistor to two 270 ohm 0,1w resistors mounted on top of each other, the two resistors are mounted in parallel.

R82 is changed from one 47 ohm resistor to two 200 ohm 0,1w resistors mounted on top of each other, the two resistors are mounted in parallel.

On the new version of the Filter module (TT 37-101338-004), the circuit in question has been changed, and is different from this drawing. This new version does not need any modification.
