SAILOR

156

Juni 1993

SAILOR ANTENNE TUNER AT2110

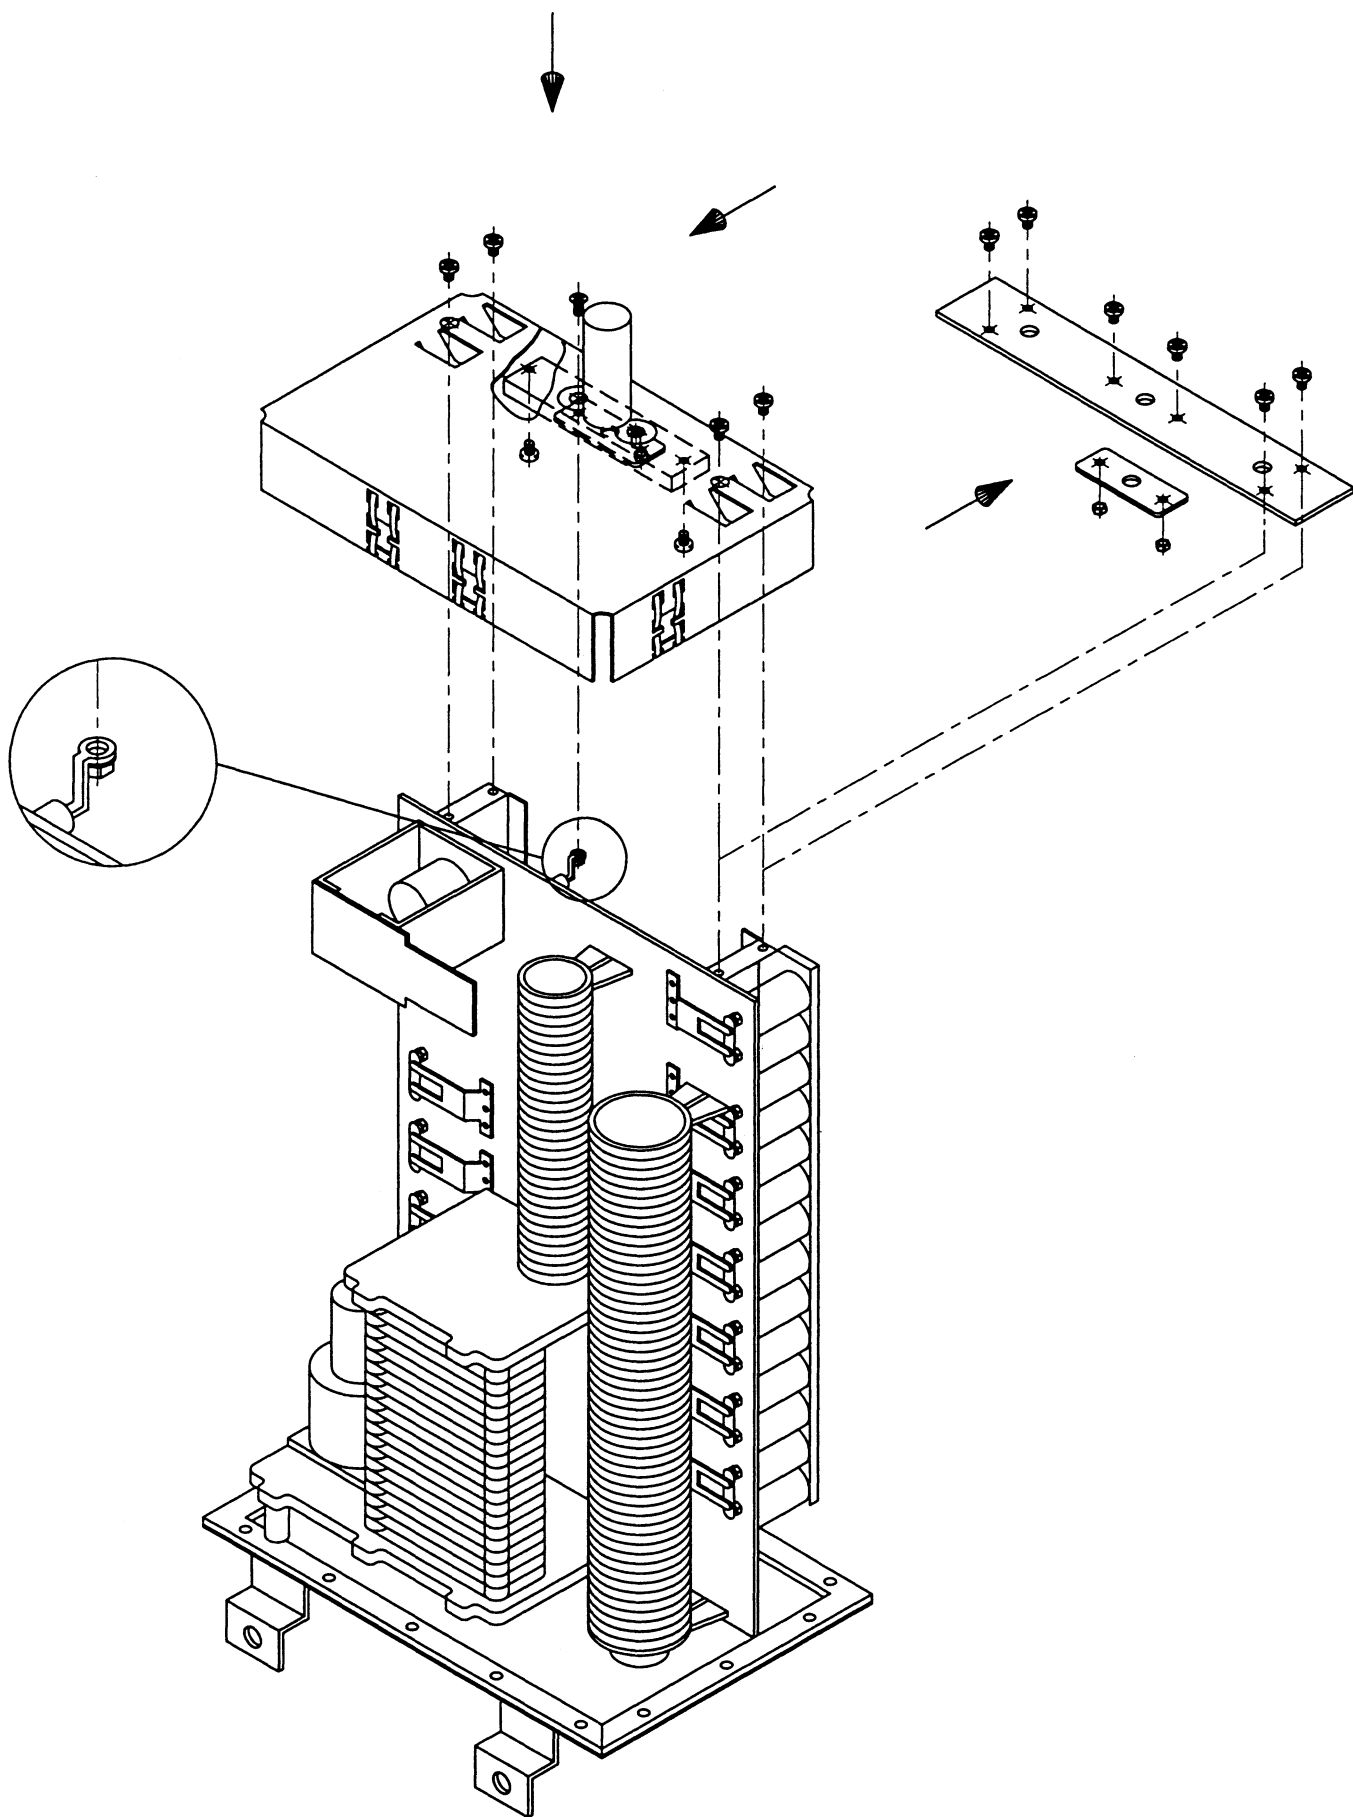
Fig. 1

Op gennem årene har vi foretaget forbedringer af Antenne Tuner AT2110. Senest har vi udviklet en ny antennegennemføring og forbedret relæerne for at undgå fejl 73 og 75 som har forekommet i nogle installationer. Vi anbefaler, at De foretager nedennævnte modifikationer, når De skal lave service på en AT2110.

Modifikations kit 1.

Placér de nye dele som vist på fig. 1.

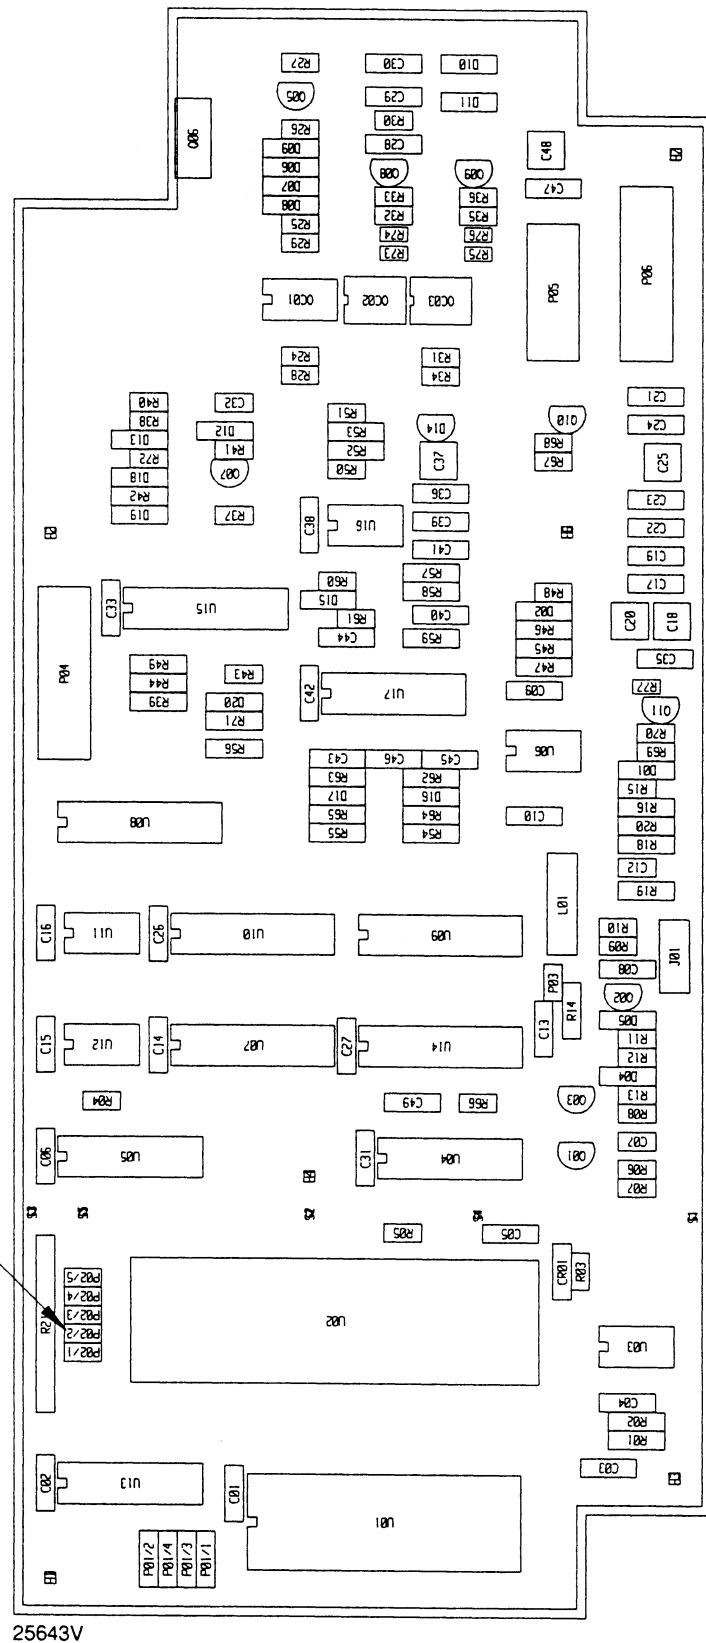
Fig. 3

Insert jumper here.

1. Adskil AT2110.
2. TR1 på hovedprintet skal skiftes til S.P. nr. 400575. For monteringsdetaljer se fig. 2.
3. L2 på hovedprintet skal skiftes til S.P. nr. 400576. For monteringsdetaljer se fig. 2.
4. Afstandsstykket på den øverste ende af L1 skal skiftes til den nye type, S.P. nr. 227795. For monteringsdetaljer se fig. 2.
5. Jernkernen i bunden af L1 skal fjernes og erstattes med en møtrik. For monteringsdetaljer se fig. 2.
6. Softwaren i T2130 skal skiftes til C1083P. Efter at have skiftet softwaren, skal De isætte en jumper i P02 position 2 på TX-processormodul 3, se fig. 3.
