December 1994

SAILOR SP4200 MARITIM INMARSAT-M.

Dårlig spring af satellit og vand i antennen.

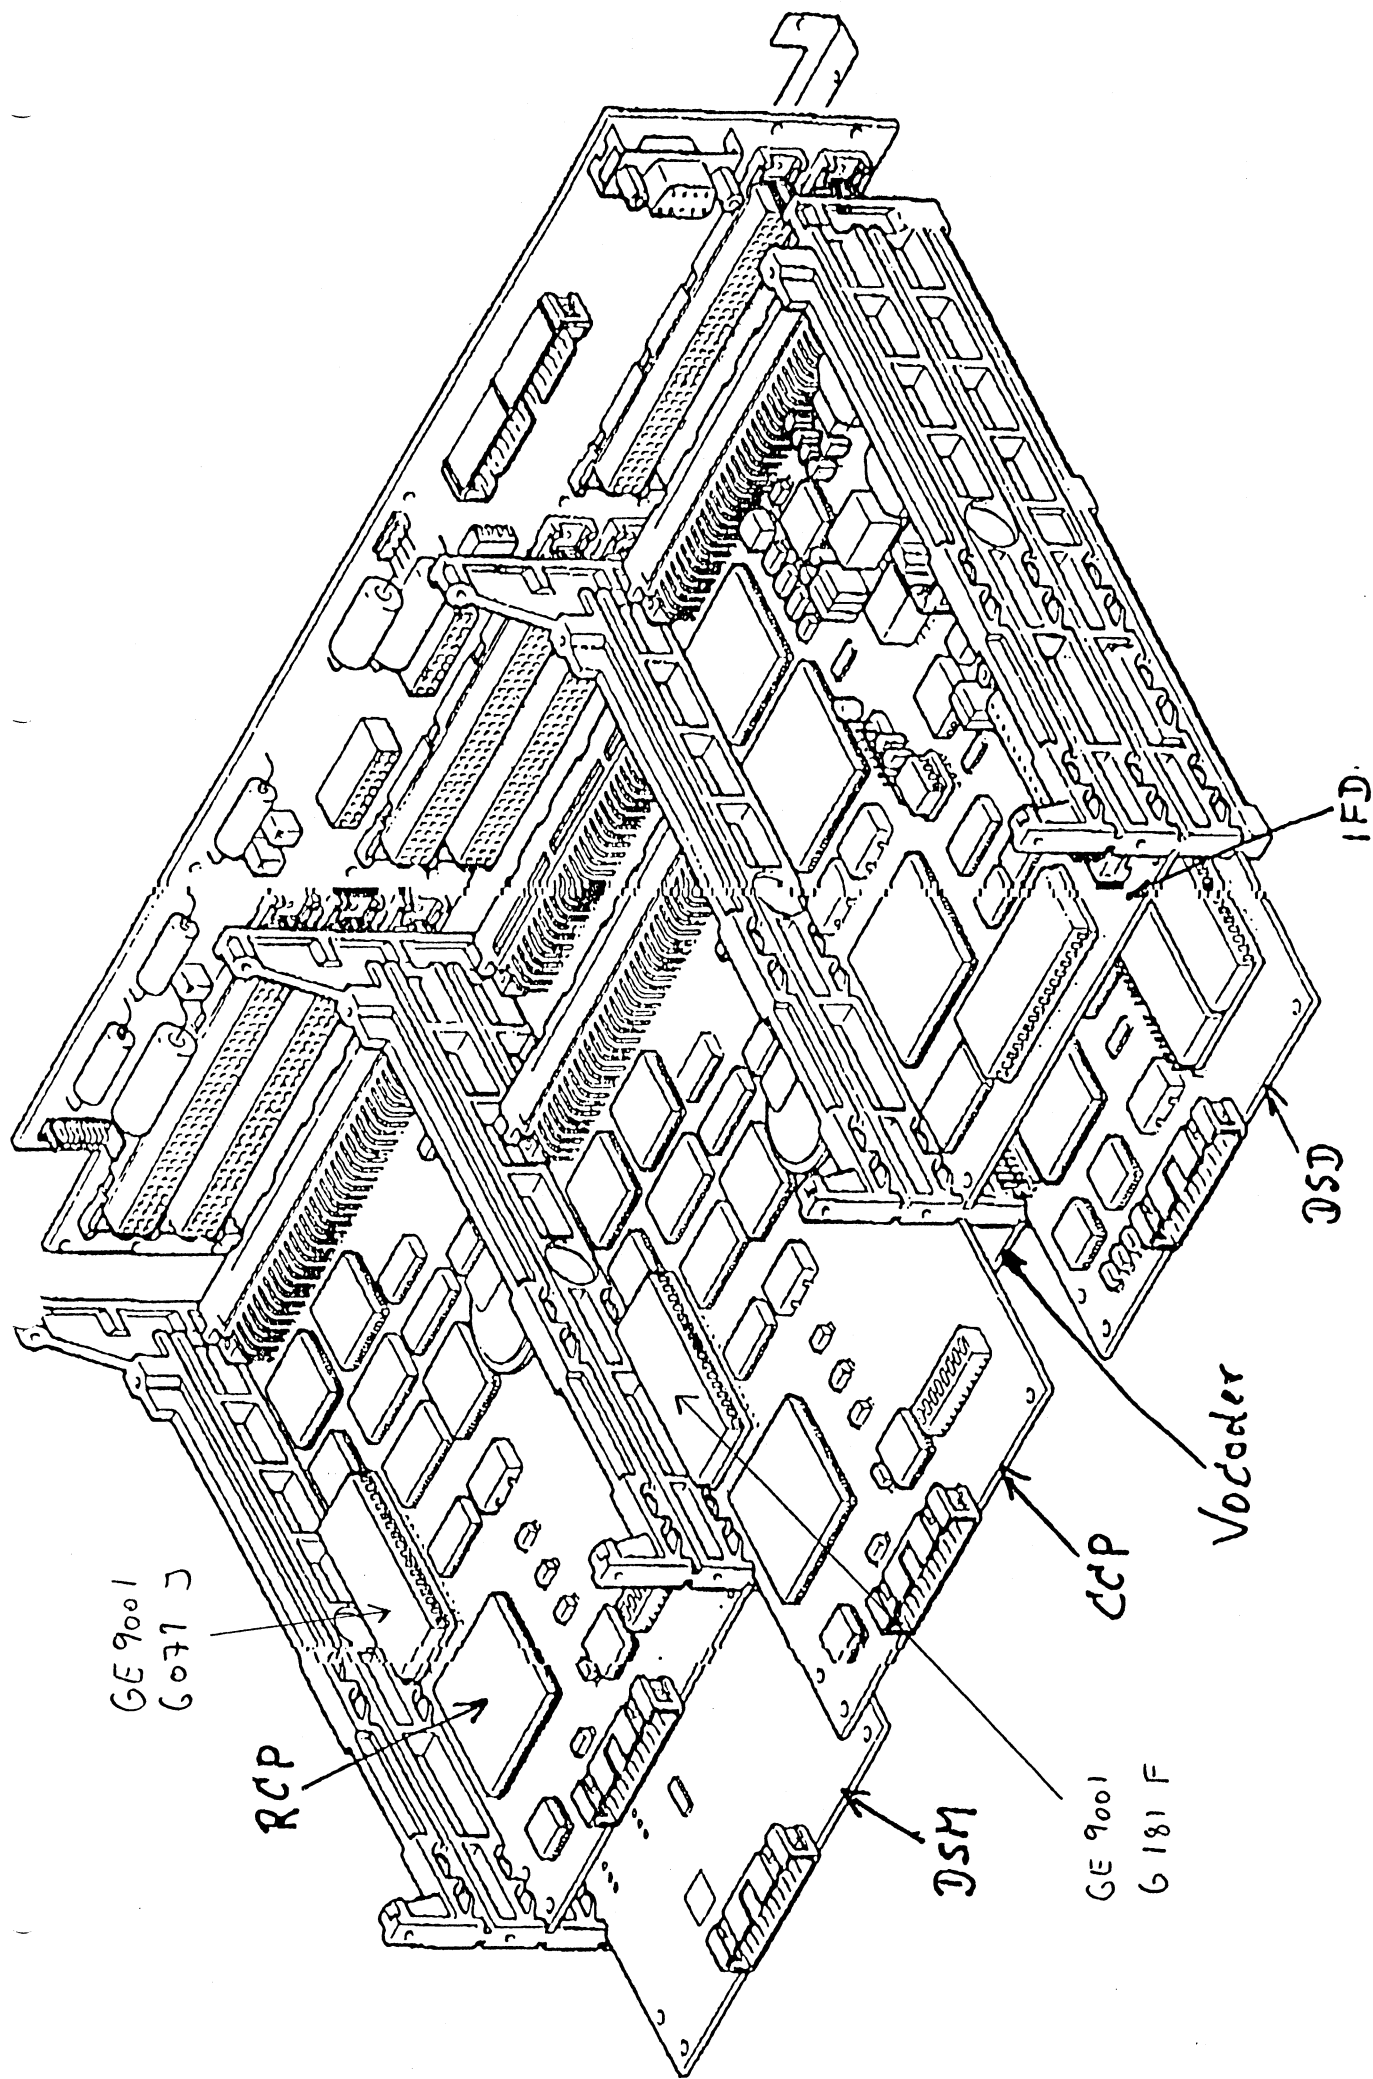
Pull out the RCP and CCP boards. (See drawing)

Before removing the EPROMS, note the position (notch).

Replace the EPROMS, and make sure, that the new EPROMS is inserted correctly.

Use the extraction tool for removing the old EPROMS to avoid damages while exchange.

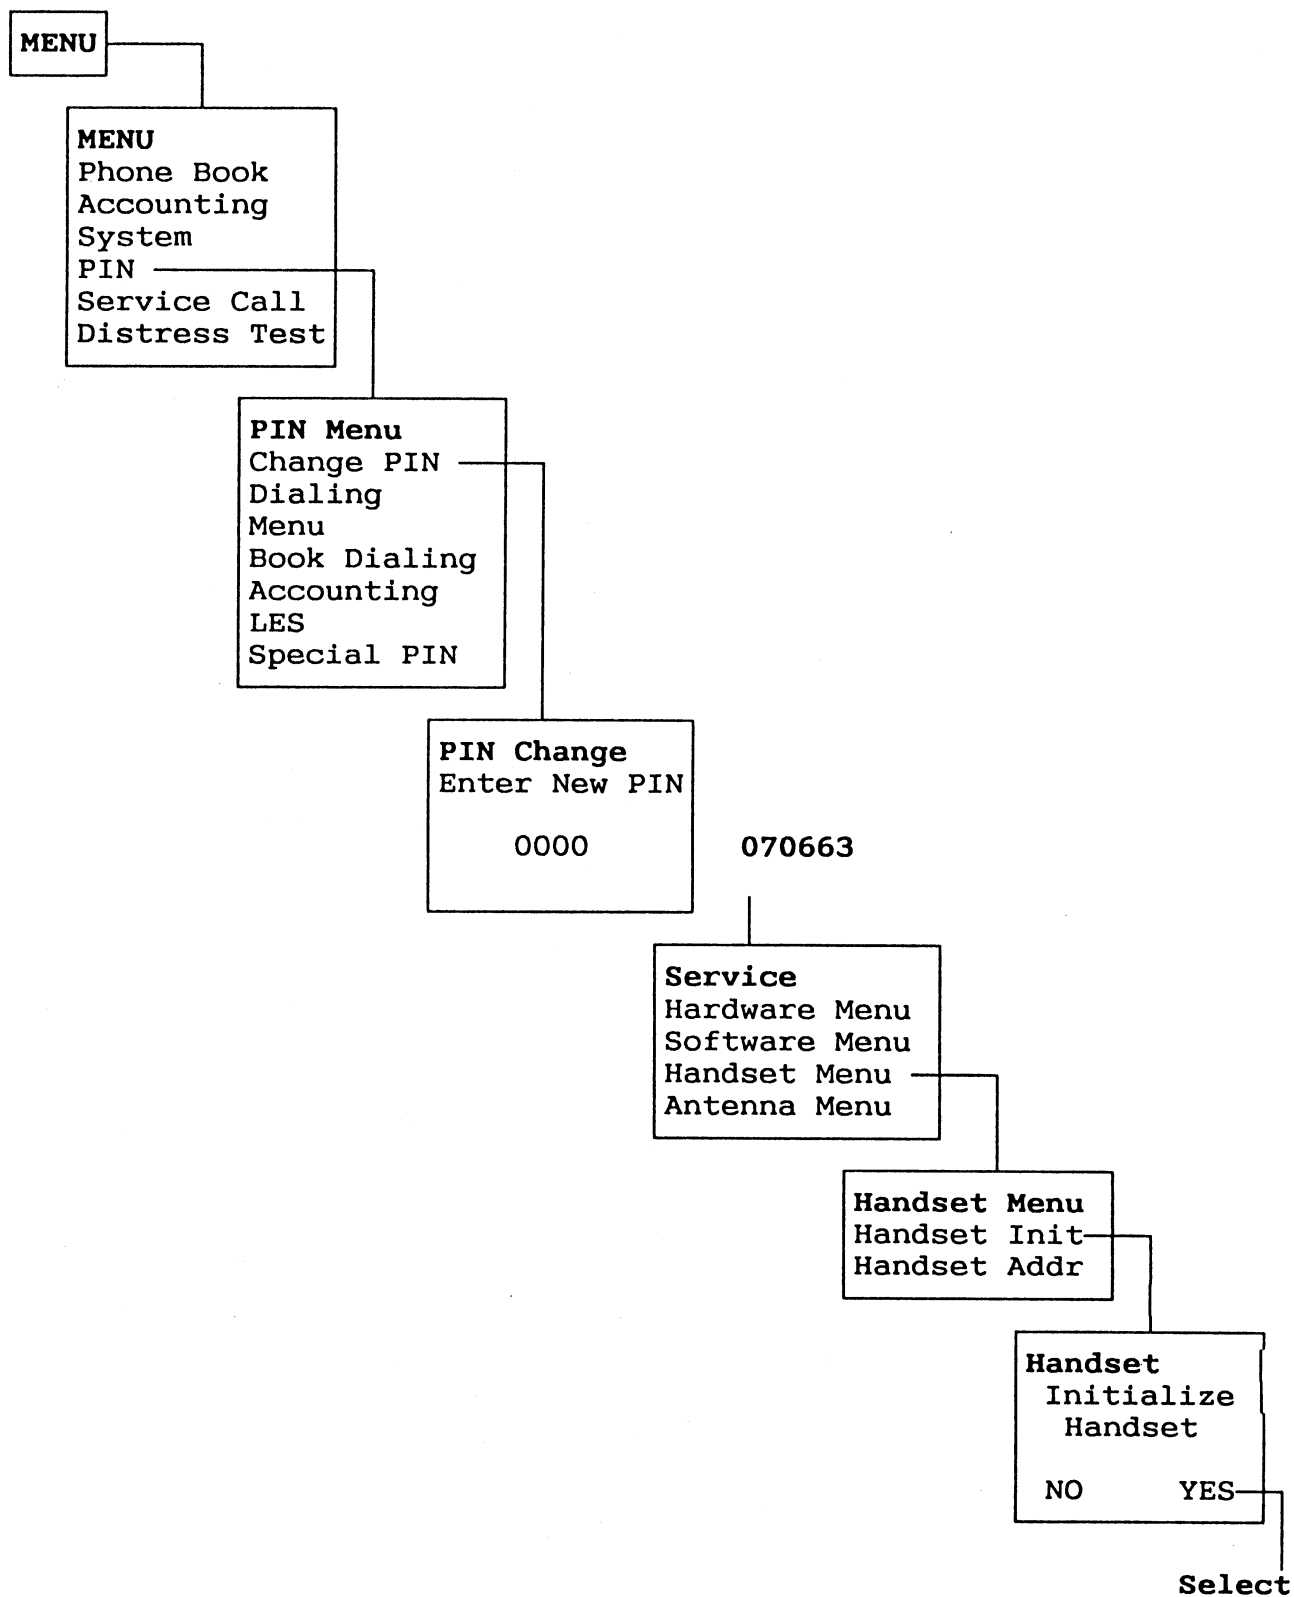
Initialize the handset.

If you are missing the redial function in the dial menu after updating of CCP and RCP board, please follow this procedure.

I forbindelse med opdateringen kan det ske, at redial funktionen forsvinder. Sker dette skal handsettet initialiseres, som beskrevet på vedlagte skema.
