Service Information

JANUAR 1995

NUMMER 160

SAILOR TRANSMITTER T2131 OG T2135 ERROR 83

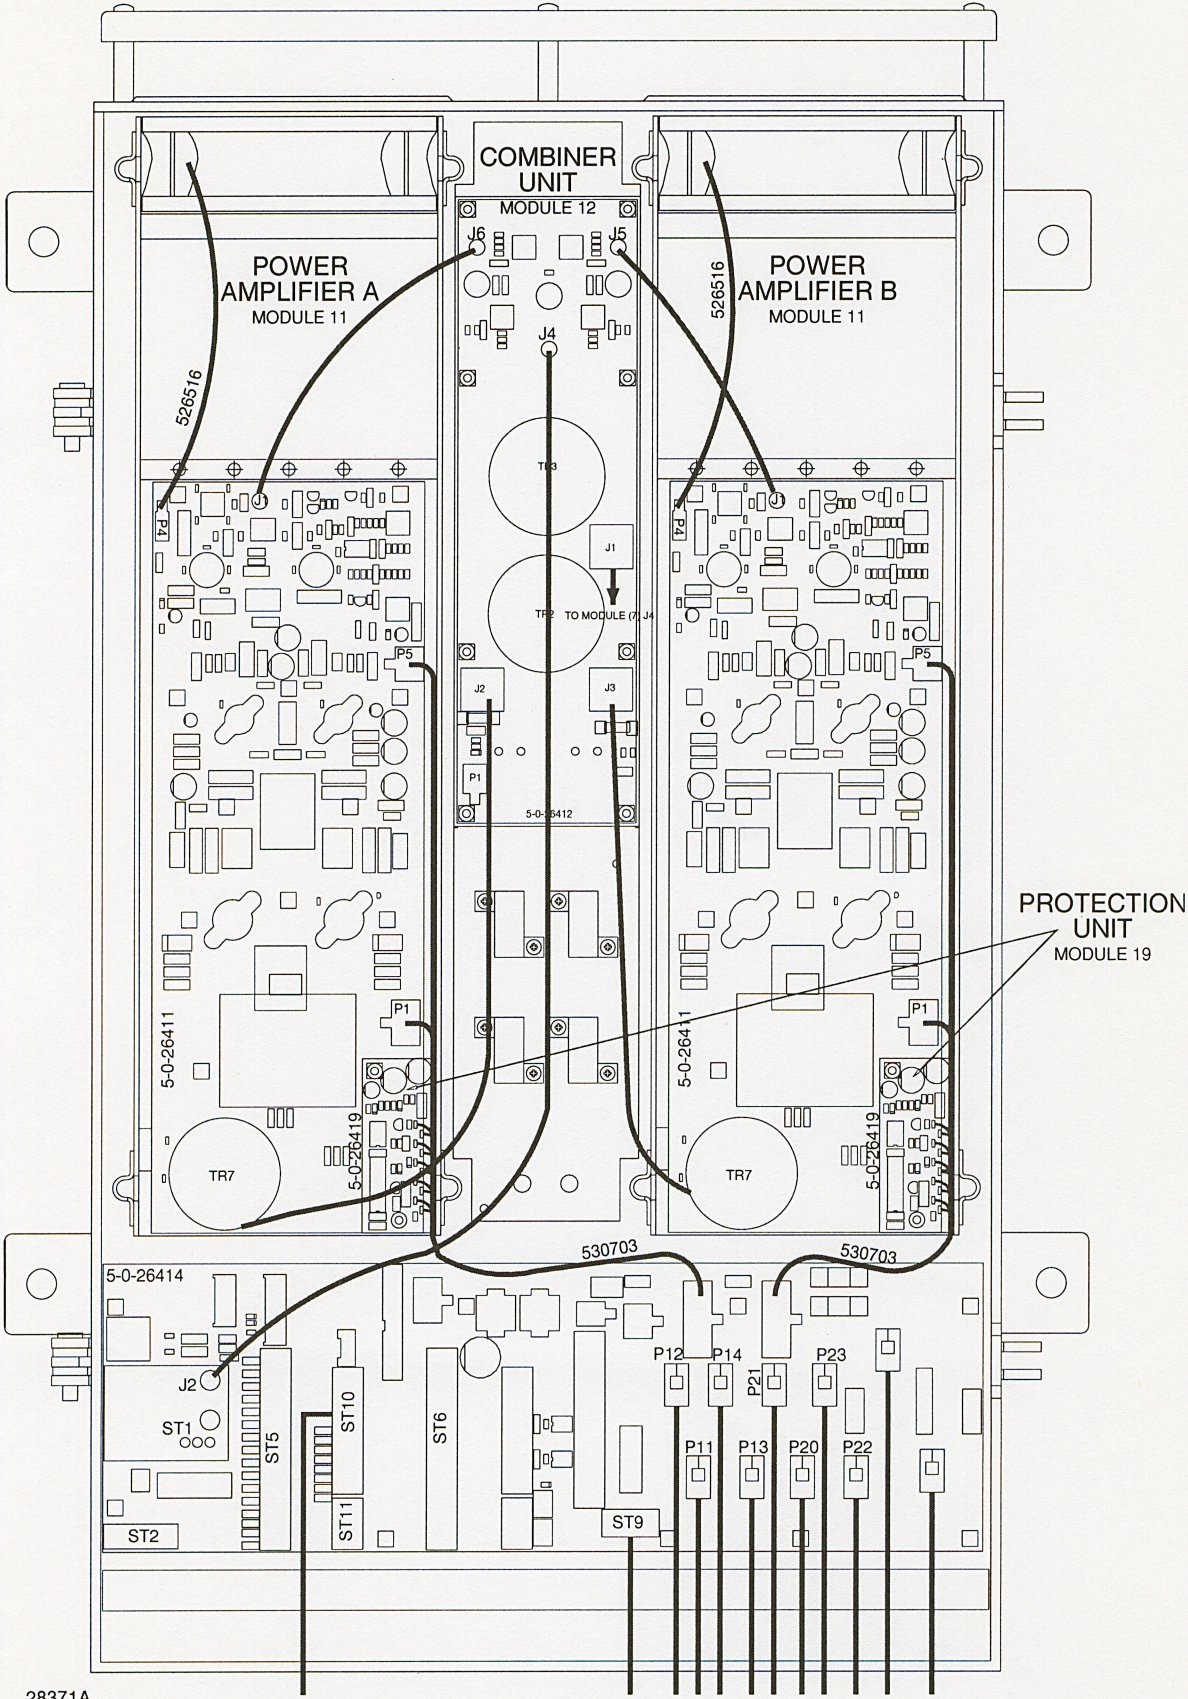
T2135 Ændret layout

- Årsagen:** til denne fejl er enten for højt drive niveau eller for hård belastning af power trinet. Begge forhold fører til for stor spænding i power trinet, hvilket får strømbegrænseren i strømforsyningen til at regulere spændingen ned. Denne regulering giver reverse spændinger over basis collector dioden i udgangstransistorene med kortslutning til følge.

- Løsning:** Der er udviklet et beskyttelseskredsløb, der tilpasser drive niveauet til forsyningsspændingen. Dette kredsløb "Protection unit modul 19" monteres. Herudover skal sendere kalibreres i henhold til servicemanualens afsnit 3, "calibration".

- Montering:** Det eksisterende kabel 526917 mellem power amplifier og connection board afmonteres og erstattes af 730142, protection unit med kabler. Se også vedlagte diagram og skitse.
