Service Information

NUMMER 161

DÅRLIG FUNKTION AF MIKROFONHOLDER 726233.

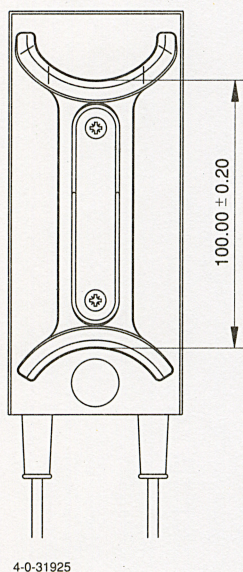
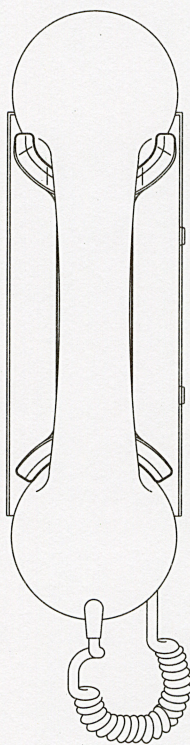
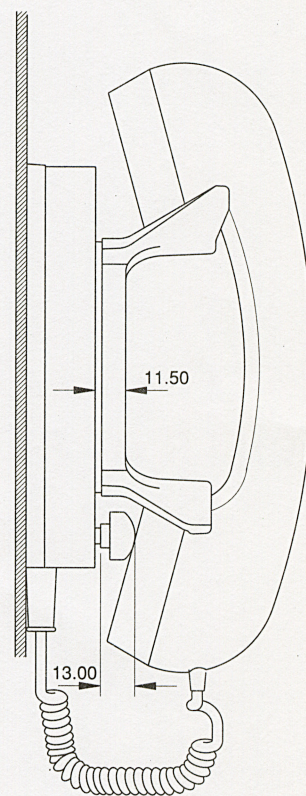
Det har vist sig, at de først leverede af disse mikrofonholdere var for lave således, at mikrofonen ikke kunne placeres korrekt i holderen. En ny holder, som er forhøjet med 1,5 mm er derfor blevet udviklet. Se vedlagte tegning af denne rettede holder.

Enkelte af disse holdere er leveret på en bund med switch, hvor tyllen på switchen ikke var ændret til en tilsvarende høj type, hvilket kan give problemer med aktivering af switchen i bunden.

I installationer med Telex, DSC eller C2140 vil fejlen vise sig ved at RE2100 melder HF OCC, når man forsøger at sende fra en af disse enheder. Har De problemer med aktiveringen af denne switch, skal tyllen derfor skiftes til en tylle på 13 mm. Tegning af den ny tylle er vedlagt.

Er der monteret en fjeder på den hvide delerin stift ved kontakten, fjernes denne, da fjederen er så kraftig, at den kan skubbe mikrotelefonen ud af holderen.

Når der har været arbejdet med switchen, skal denne justeres for korrekt funktion. Justeringsprocedure er vedlagt.

Den nye tylle kan bestilles uden beregning hos S.P. Radio A/S under varenummeret 48.619. Har De fået leveret en holder af den lave type, kan De returnere denne til S.P. Radio A/S, hvorefter vi fremsender en ny uden beregning.

1. Mikroswitchen i holderen løsnes. Mikroswitchen fastspændes kun let.
2. I hvilestillingen, det vil sige at mikrotelefonen ikke er i holderen, justeres mikroswitchen således, at den lige akkurat **ikke** er aktiveret.
3. Isæt mikrotelefonen og check at mikroswitchen klikker (aktiveres).
4. Tag mikrotelefonen ud af holderen, og check at mikroswitchen klikker endnu engang, som et tegn på, at den er tilbage i hvilestillingen.
