# TV-SIDEN

# TV-Service tips

## Fejl i fjernsynsmodtageren (VIII)

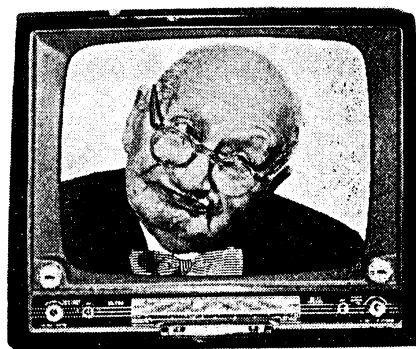
ELTRA BELLA VISTA

En af Eltras nye TV-modeller, kendetegnet ved harmonisk opbygning og gennemtænkt placering af de mange betjenings-håndtag, der nødvendigvis må være på et så omfattende apparat.
