Diagram over

TOR MARS K3 AM/FM 220 V~

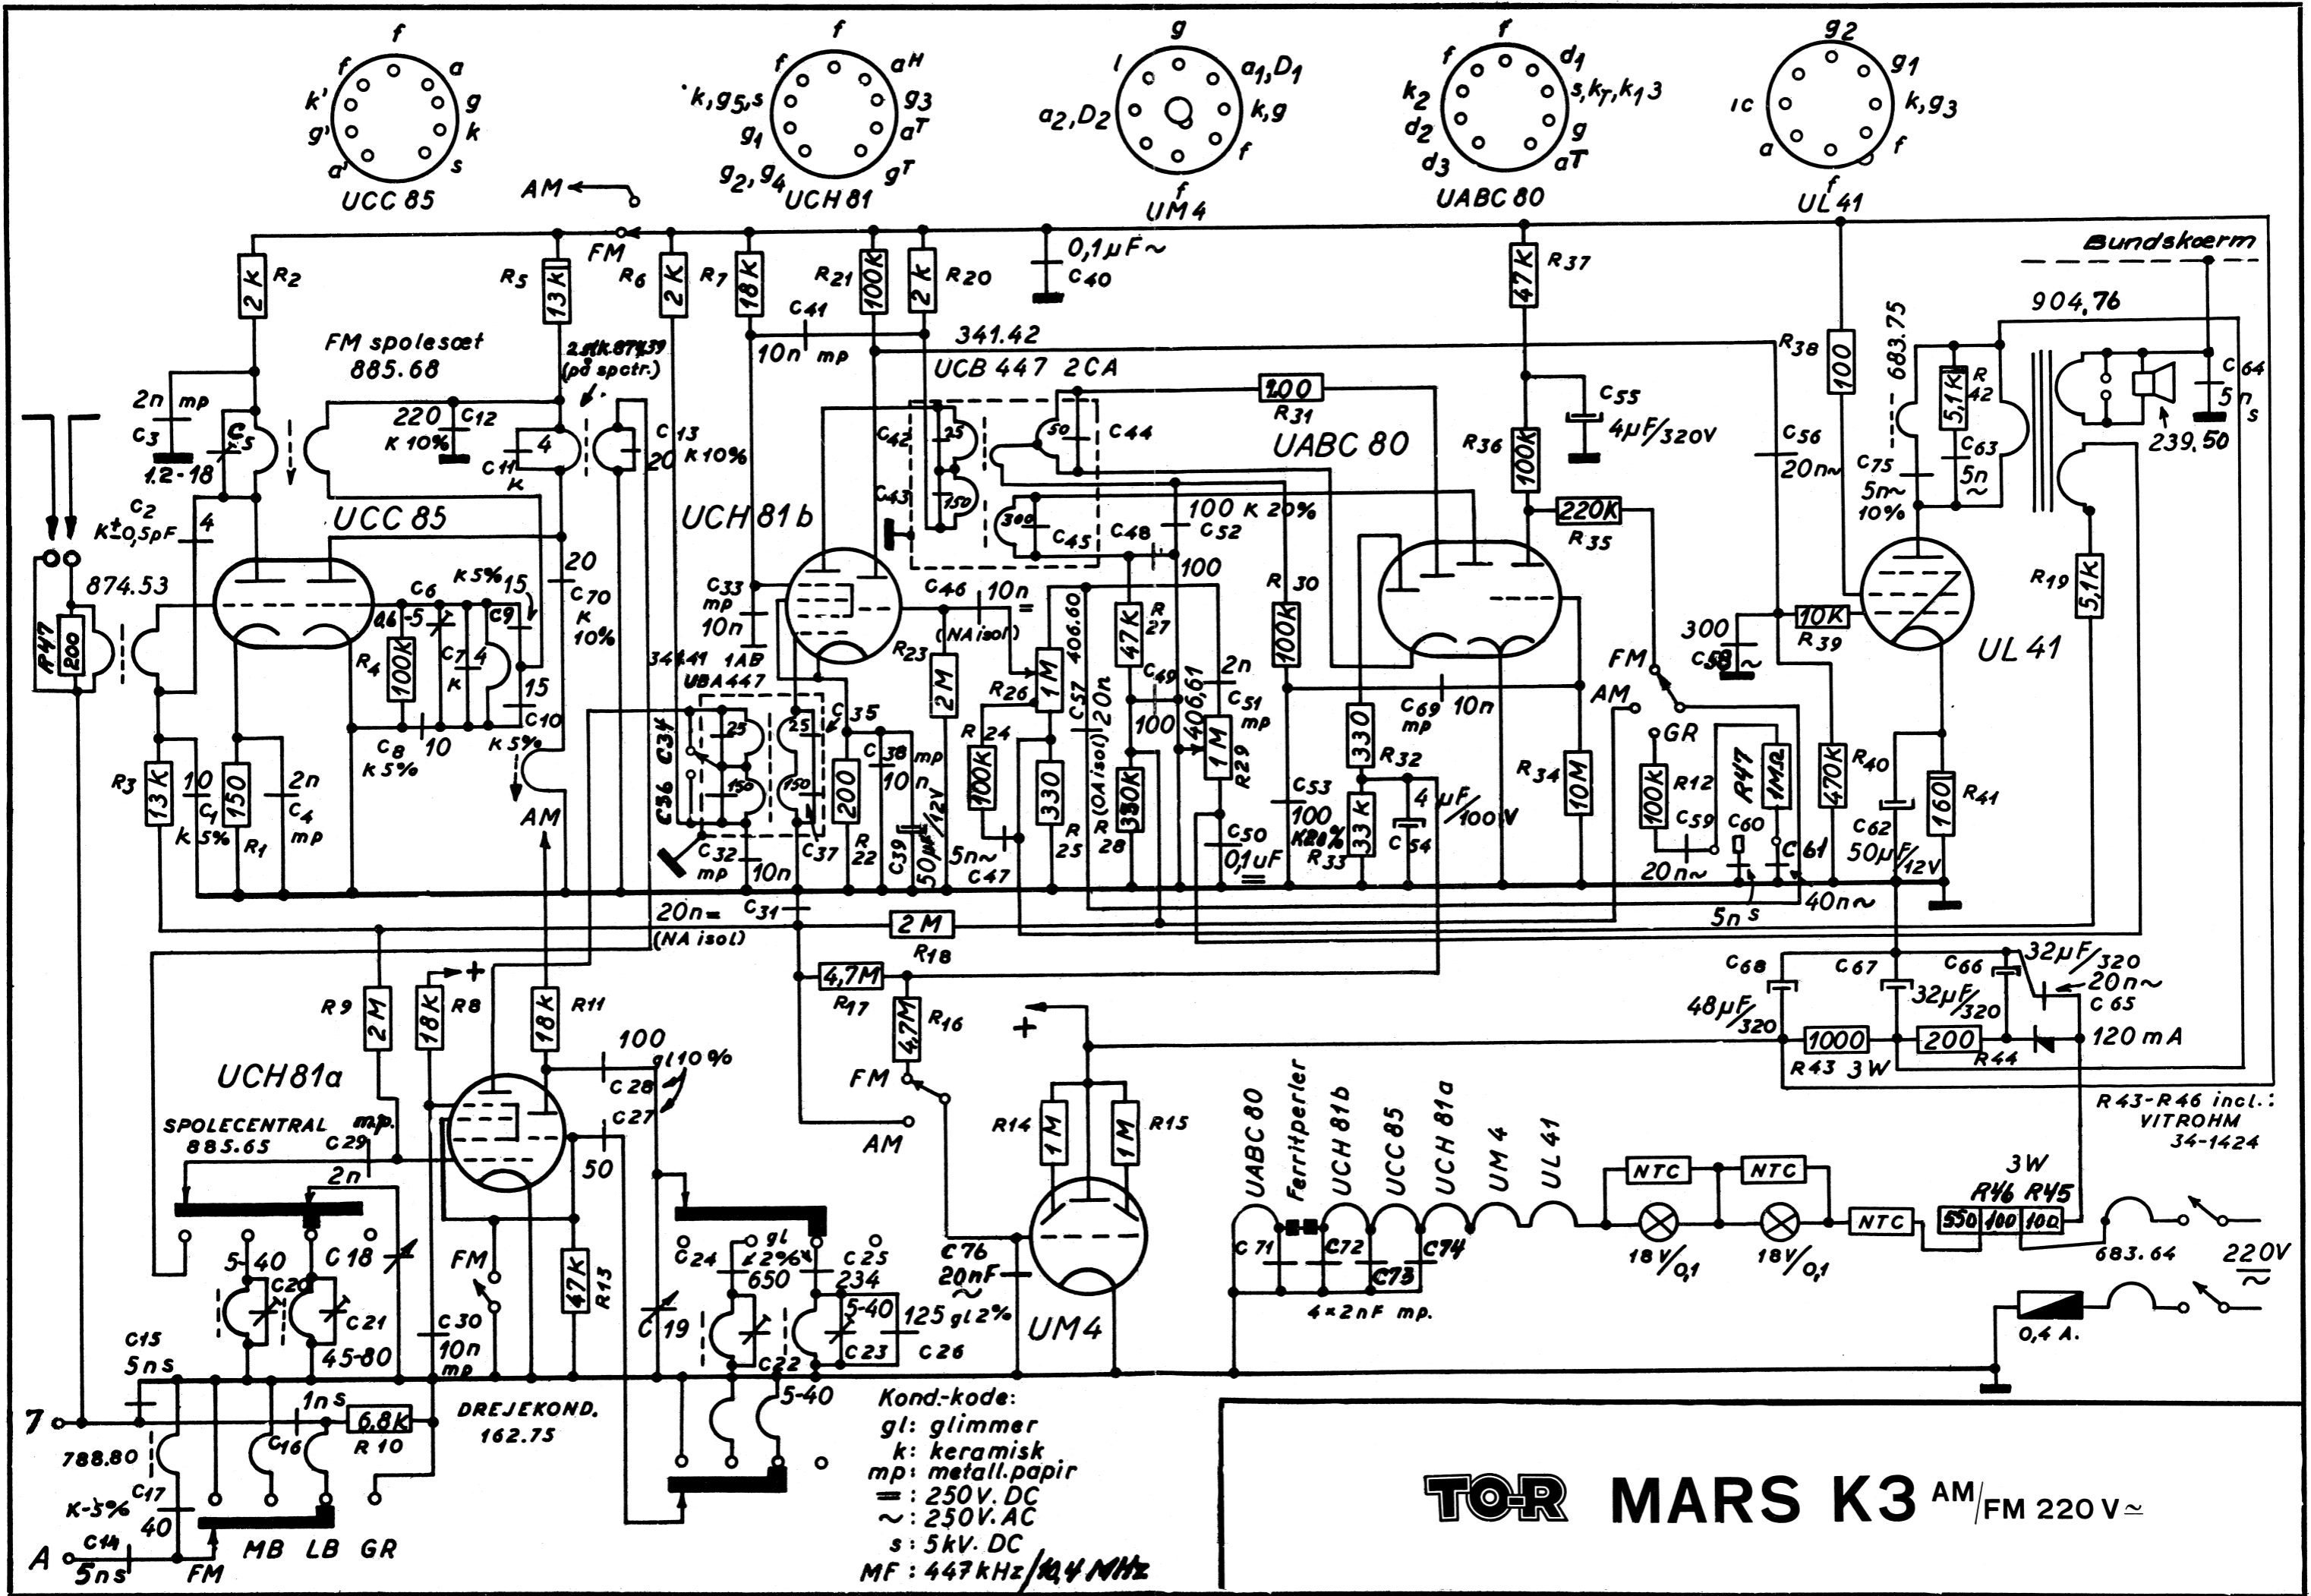
TOR MARS K3 AM/FM 220V ~

Blandt de fejl, der kan opstå i modtageren, kan nævnes følgende:

Brum: C 66 (10 nf) ændres til 47 nf.

Sikring (0,4 amp) Ved forlagsmodstand (34—1545) ændres to forbindelser, idet NTC-modstanden flyttes fra loddeflig nr. 3 fra bunden af modstanden til loddeflig nr. 4, og blå ledning fra loddeflig nr. 2 flyttes til loddeflig nr. 3.
